株式会社
大塚組

**防鳥ネット
施工事例集**

【NETIS登録製品】※登録番号QS-160033-A
大塚組の防鳥ネットは

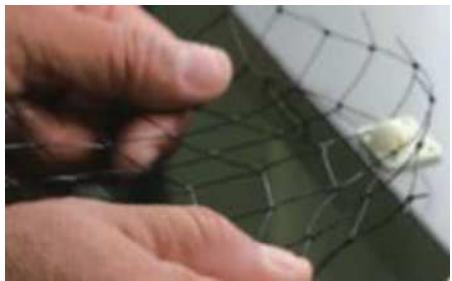
網の固定具(カチ之介)を接着剤でつけて、
ネットをカチツとはめれば設置完了！
ワイヤーの設置やテンションの調整など
めんどくさい準備や熟練した技術は不要！
接着するだけなので、コンクリートや丸柱な
どにも施工可能！

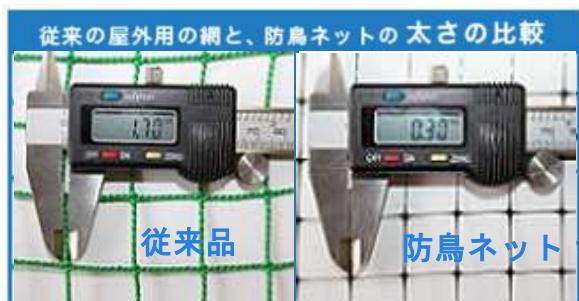
Φ0.3mmの極細ネットなので目立
たず、景観・美観を損ないにくい！
網目は20mmと細く、スズメ等の
小鳥も通れない！

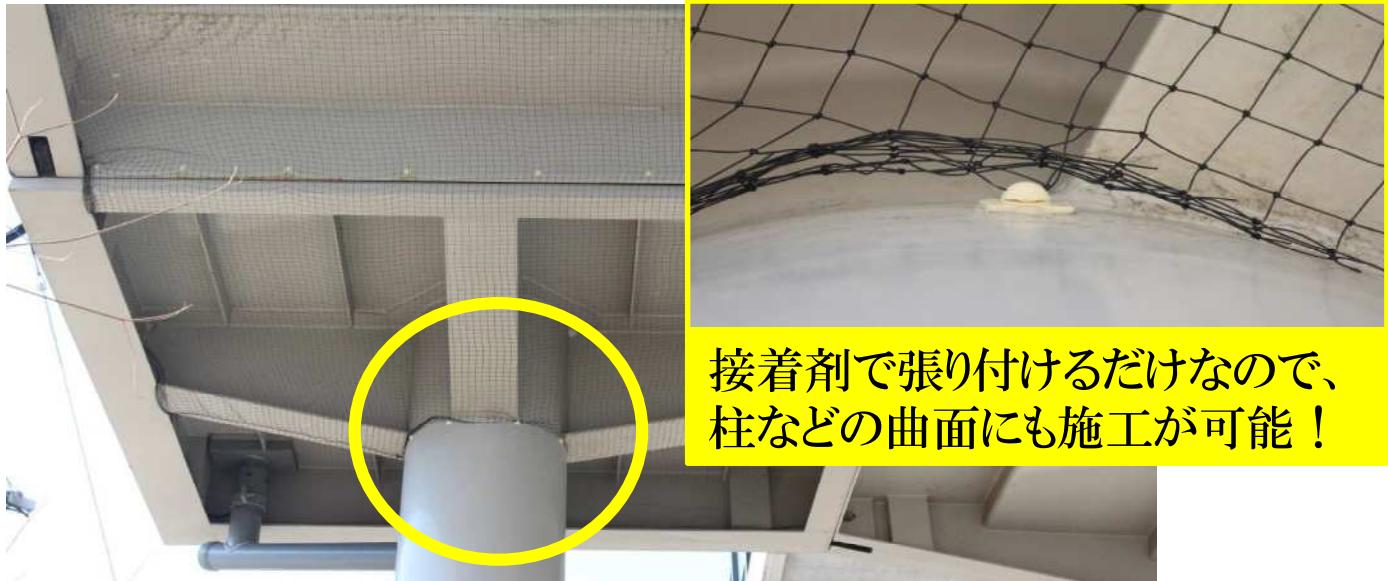
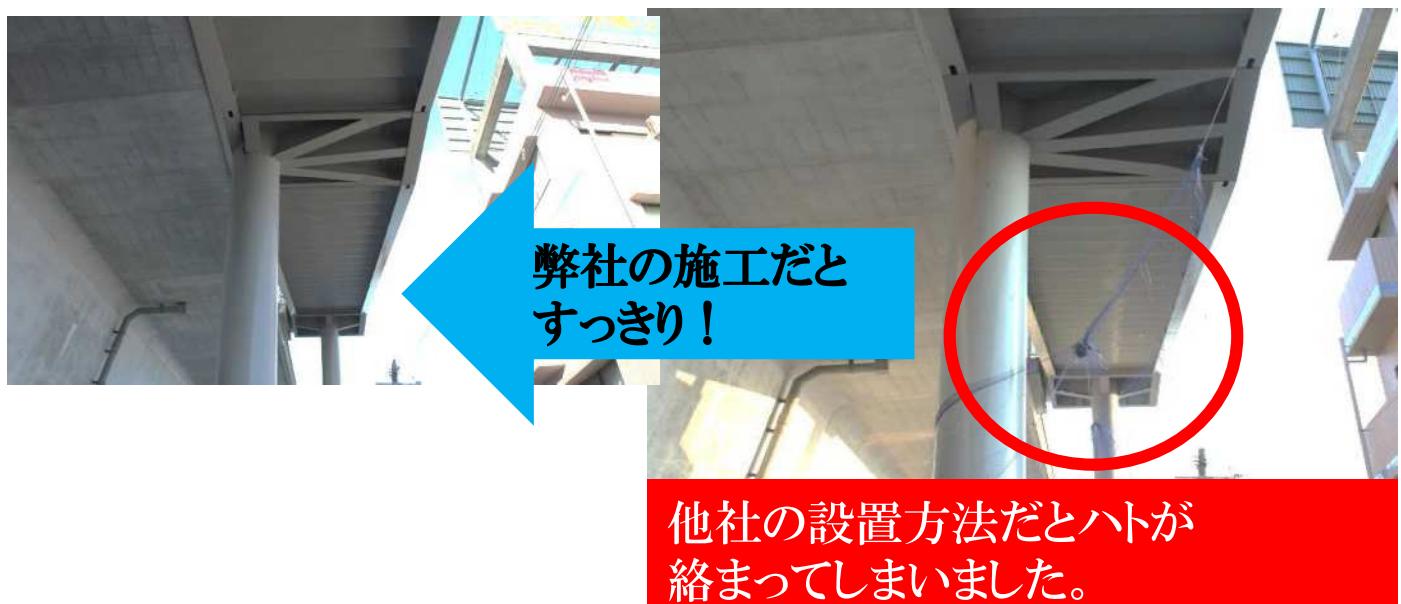
事例① 天満橋 宮崎市 国道269号線

過去に2社の防鳥ネットを設置しましたが
効果がなかったそうです。
弊社のネットを設置後 4年経過しても異常はありません。

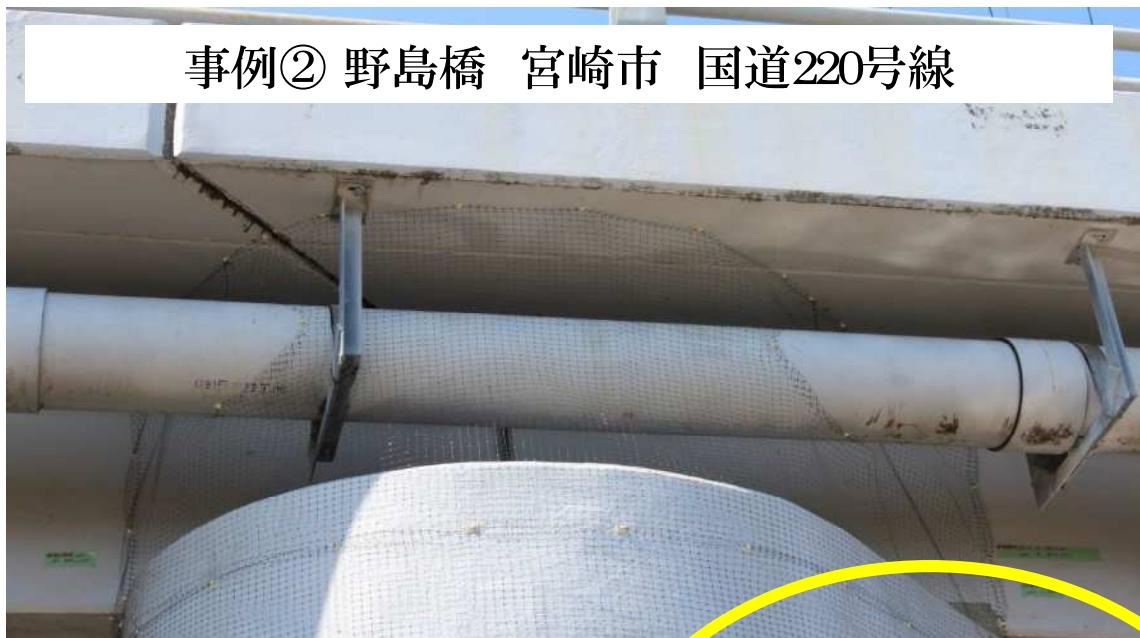
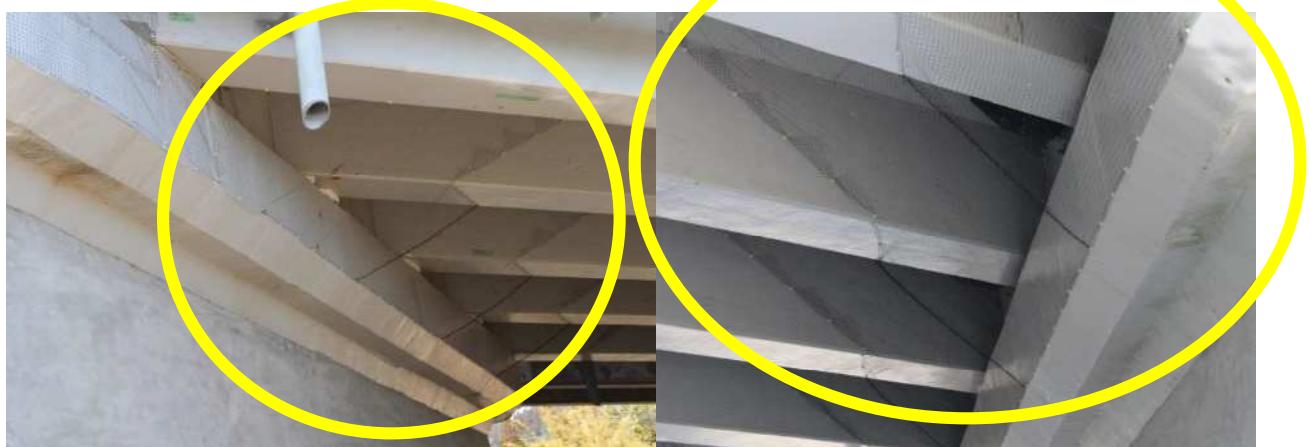
大塚組の防鳥ネット 施工事例 橋梁編 ②

複雑な形状にも設置可能！

NETIS登録技術を活用した工事です。
(発注者:国土交通省九州地方整備局)
塩ビ管があっても施工が可能です。
施工後2年経ちますが、異常はありません。

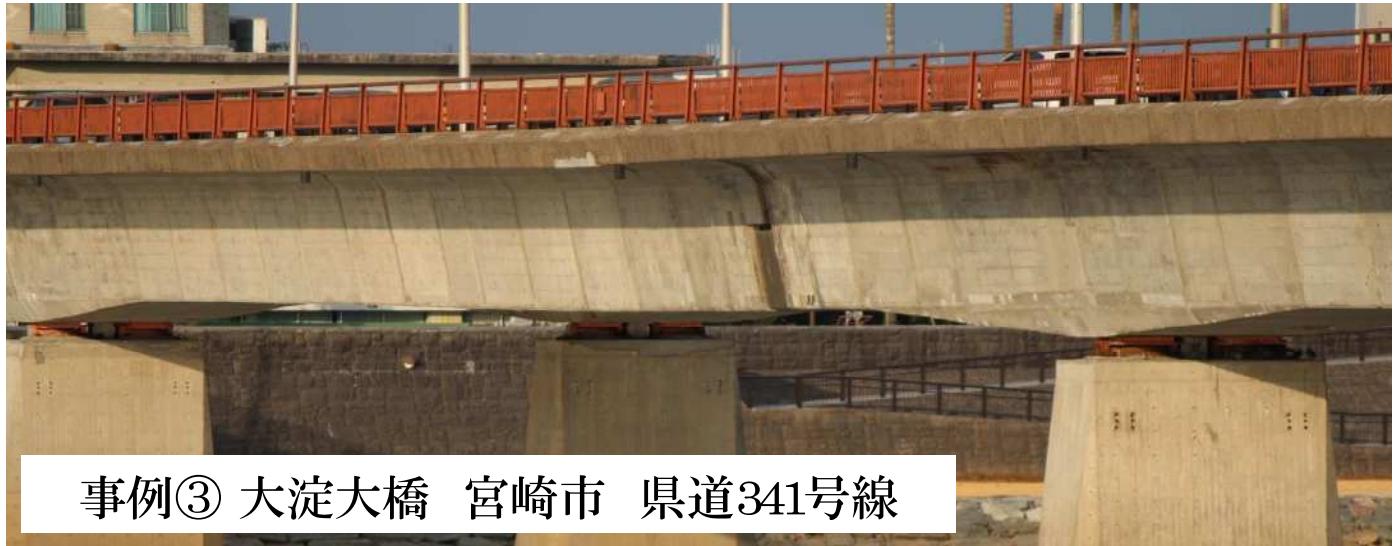
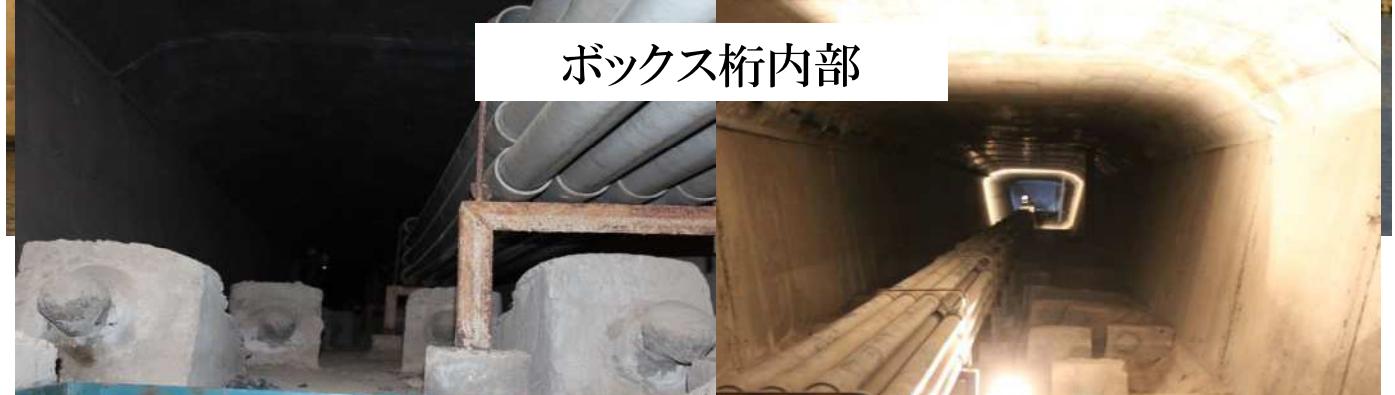
大塚組の防鳥ネット 施工事例 橋梁編 ③

元々、他社のネットを設置していましたが、ボックス桁のため可動部・固定部の隙間ができ、そこから鳩が侵入し、巣を作っていました。

また、設置箇所が狭小で、河口付近の為塩害があり、設置しやすく塩害に強い弊社製品をご採用いただきました。

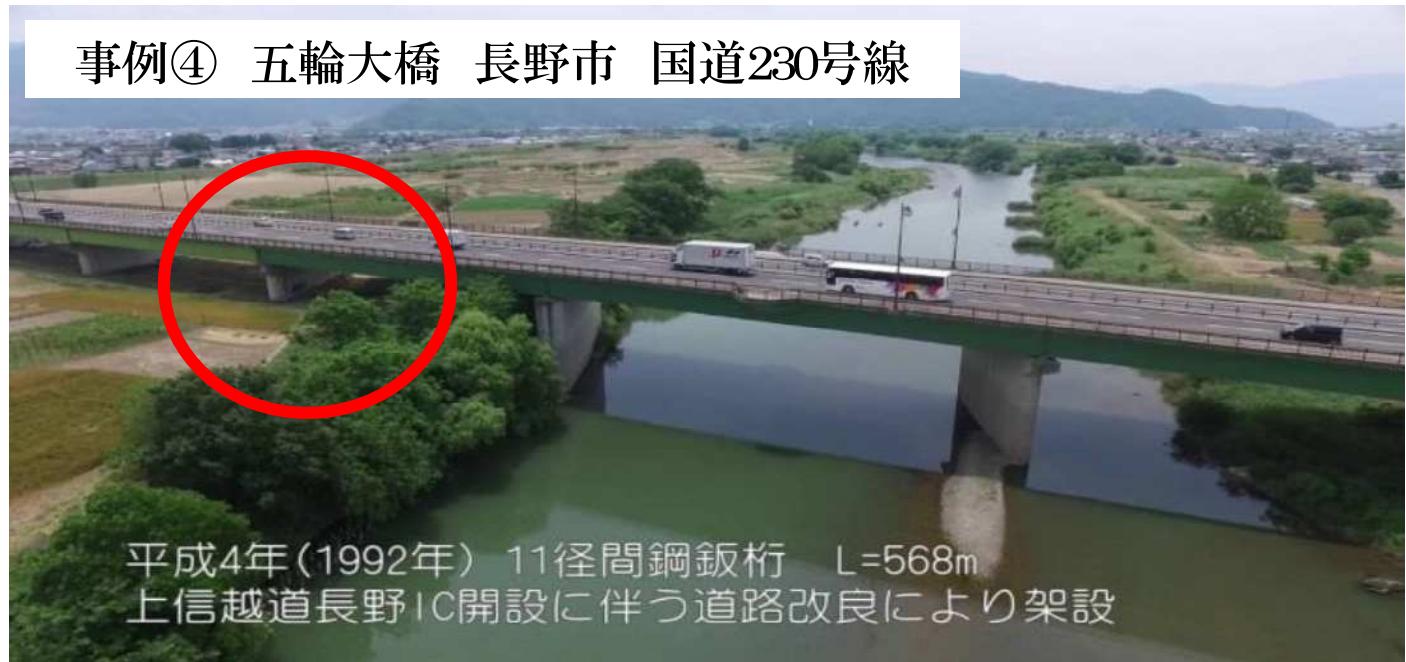
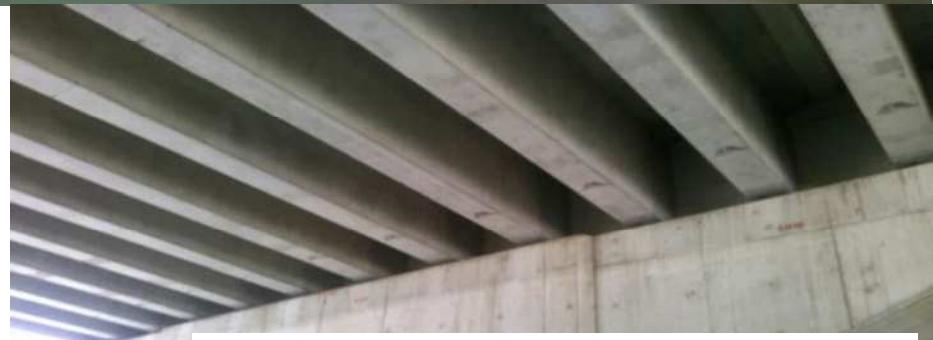
大塚組の防鳥ネット 施工事例 橋梁編 ④

複雑な形状でも設置可能。

弊社が施工後1年経過しても異常がなく、
追加工事もご依頼いただきました。
熟練工でなくても、施工可能な点も
お喜びいただいてます。

Ans 橋梁編事例4を参照ください。
この案件は、発注者の承認を得て、自社で資材を購入され、技術指導もなく接着式引掛け工法で、施工され、100%鳩をシャットアウト！県に納品されました。

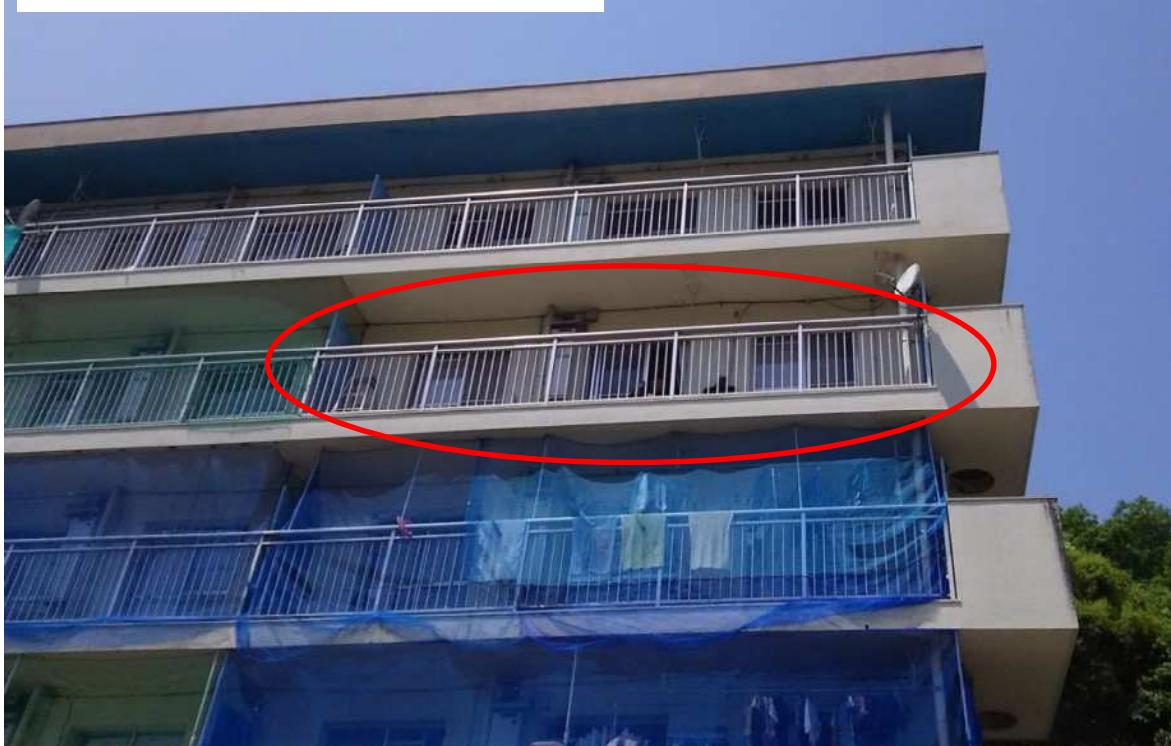
事例① 施工年 2017年4月

ネットが極細で確認しにくいですが、
鳥の侵入を完全に防いだだけでなく、日光を遮らないのでネット
を張っていても十分に布団を干せるとお喜び頂いております。
また、BSアンテナがついていても問題なくネットを設置できました。
※青や緑のネットは弊社のネットではありません。

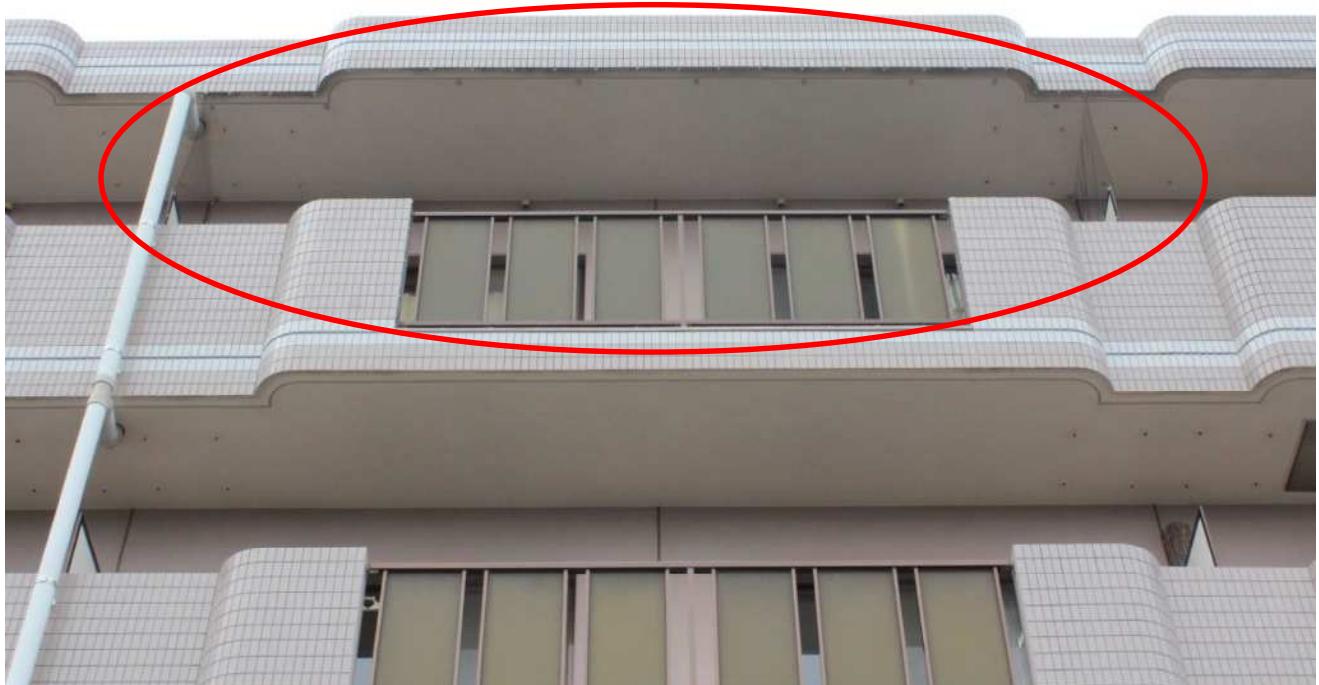
事例② 施工年 2015年11月

事例①同様、ネットが極細で確認しづらいですが、
しっかり防鳥できています。

小さなお子さんの健康被害が気になり、元々は目玉ボールやCDを設置して鳥害対策していたけども効果がなく、弊社のネットをご採用いただきました。

極細で日光を遮らないので、ネットを張ったときの圧迫感がないとご好評いただいています。

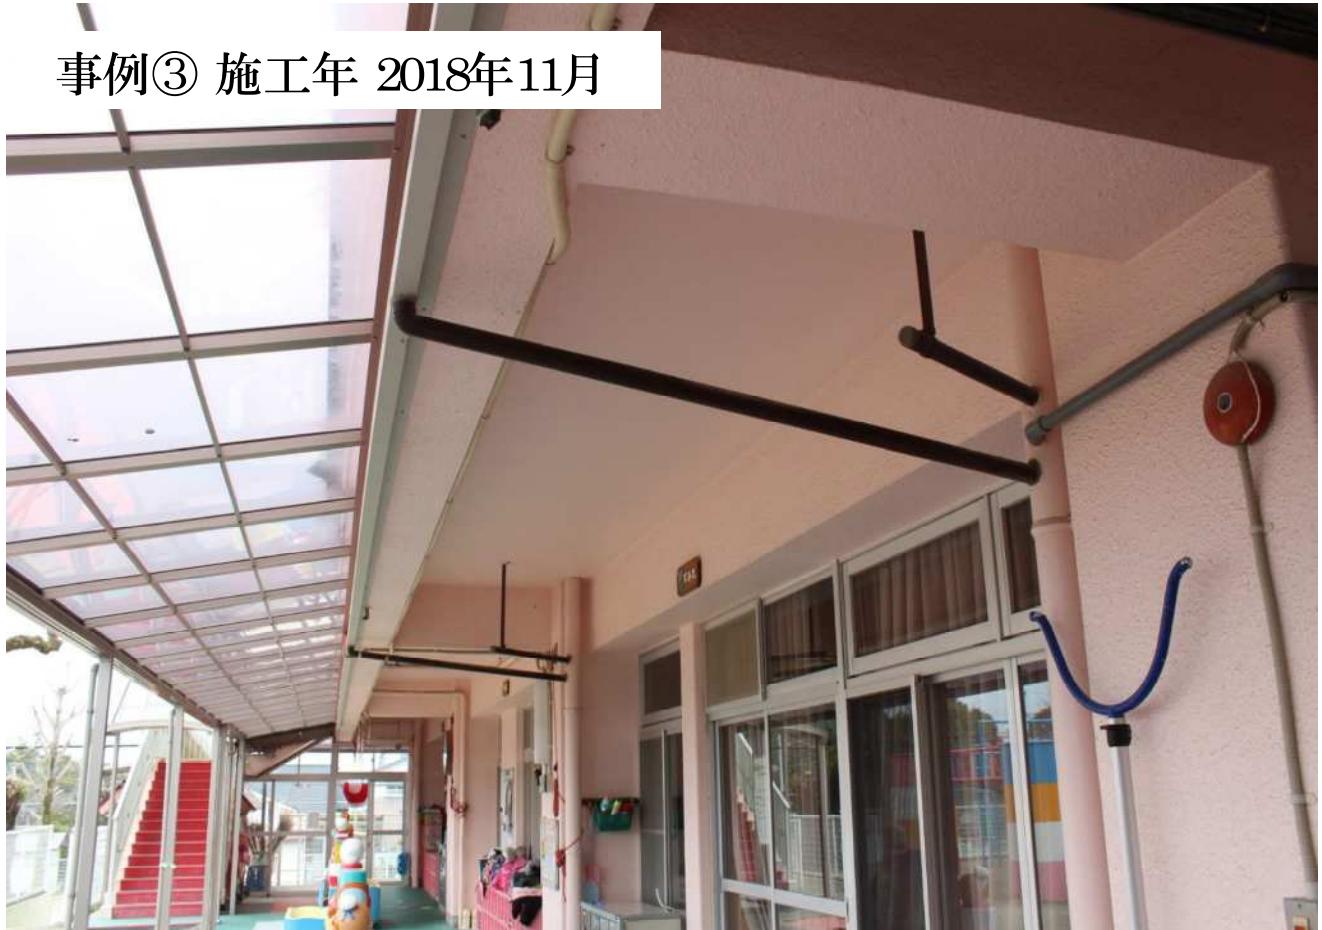
事例③ 施工年 2018年11月

宮崎にある保育園でご採用いただきました。

ツバメが侵入してきており、CDやキラキラ光るテープなどで対策していましたが効果がなく、弊社がお手伝いいたしました。

ツバメの侵入を完全にシャットアウトできました。

また、ネットを設置したことを保護者の方が気づかないくらい景観を保てました。

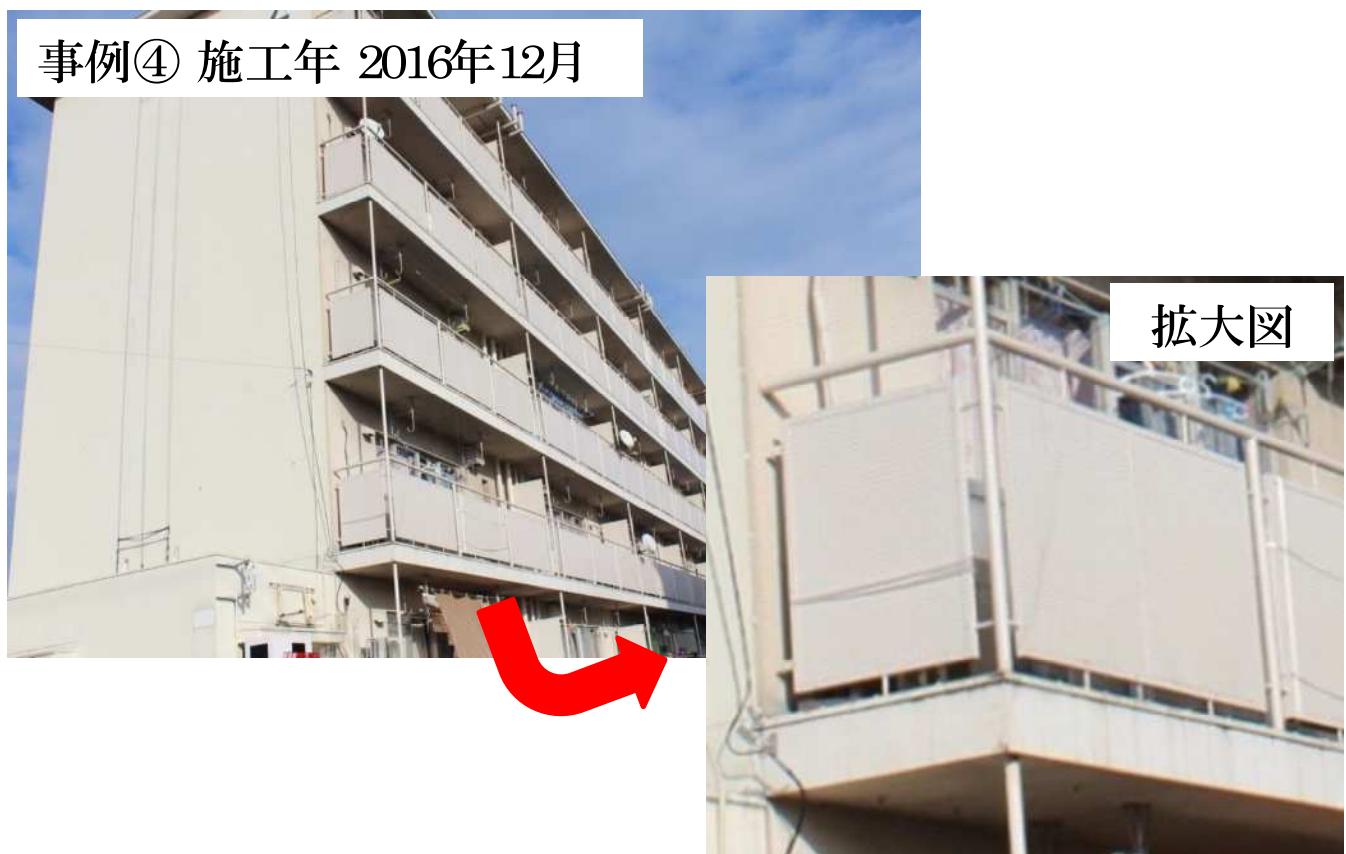
大塚組の防鳥ネット 施工事例 住宅編 ④

集合住宅でご採用いただいた事例です。
後々のメンテナンス性を考え、全フロア一斉にネットを設置する
のではなく、フロアごとにネットを設置しています。

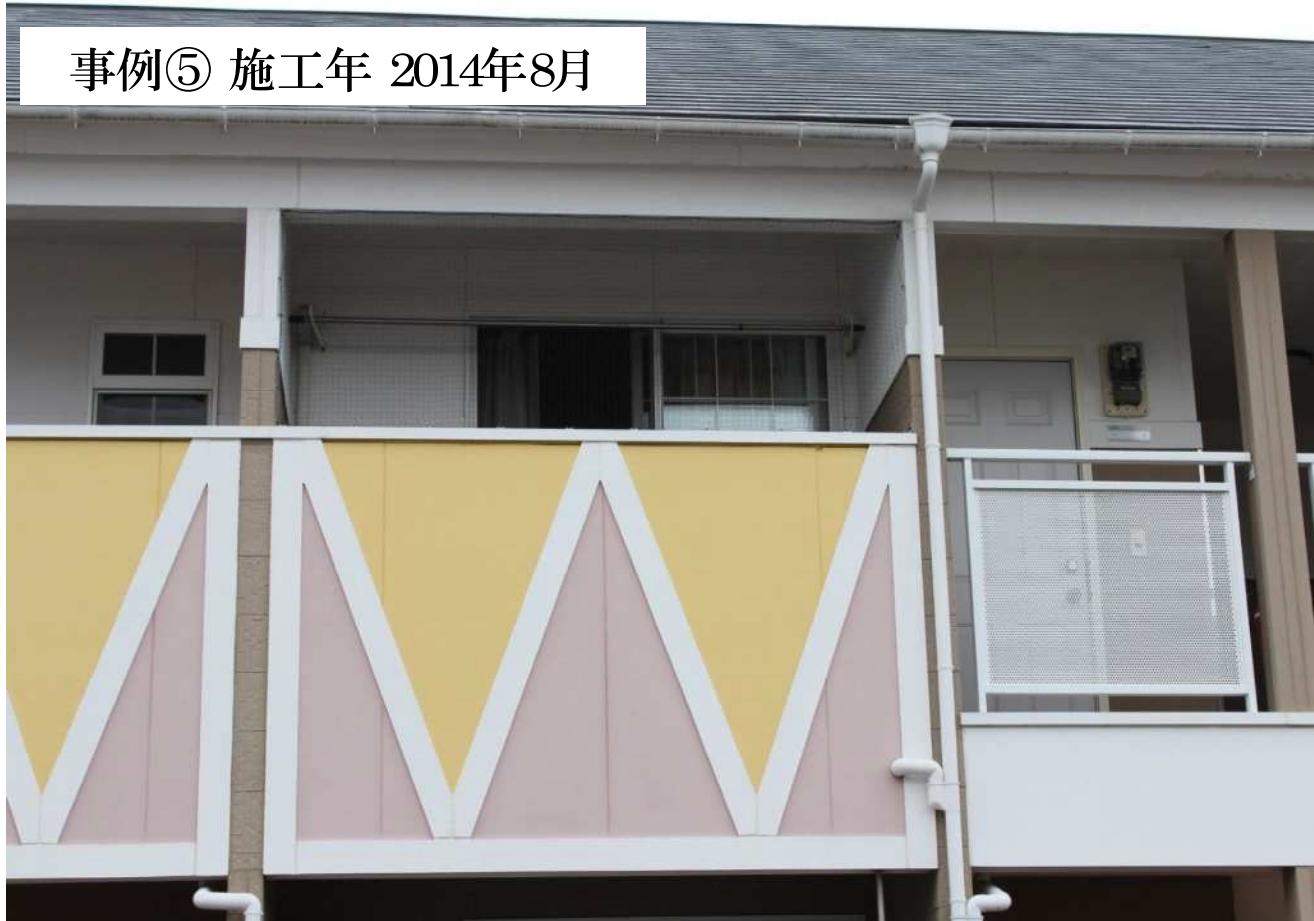
大塚組の防鳥ネット 施工事例 住宅編 ⑤

マンションの1戸のみに設置させていただいた事例です。
毎日ハトが寄り付くようになり、朝から鳴き声がうるさく、
洗濯物も干せないような状態になっていました。
ネットを設置することでハトの侵入を防げ、洗濯物も気兼ねなく干すことができるようになりました。
設置してから4年以上経過しますが、状態も良好です。

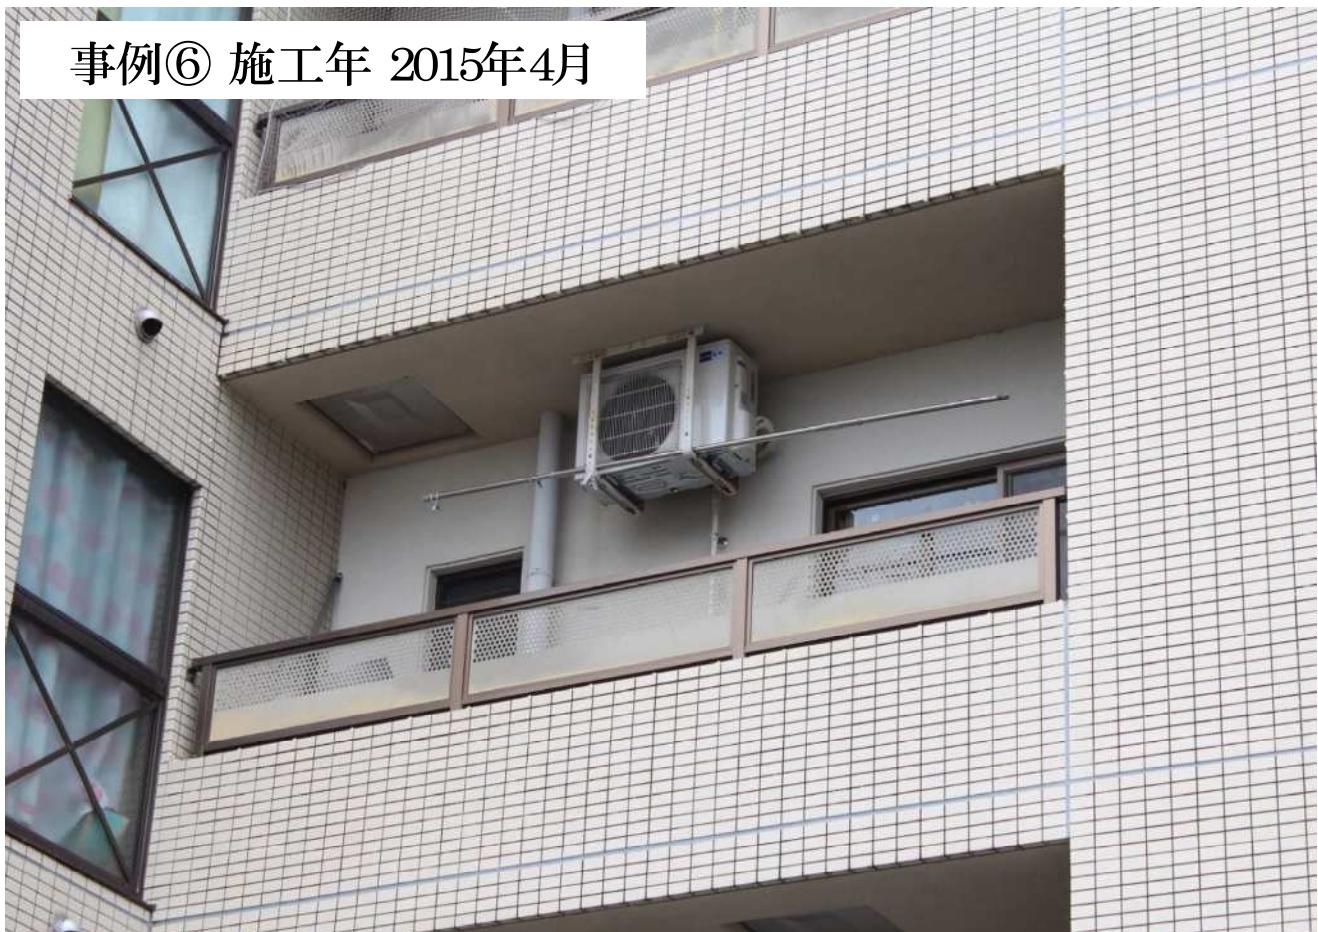
事例⑥ 施工年 2015年4月

ハト、スズメの侵入を100%シャットアウト！
景観も損なわないので、大家さんに気に入っていただき、
部屋が空き次第、順次設置していただいております。

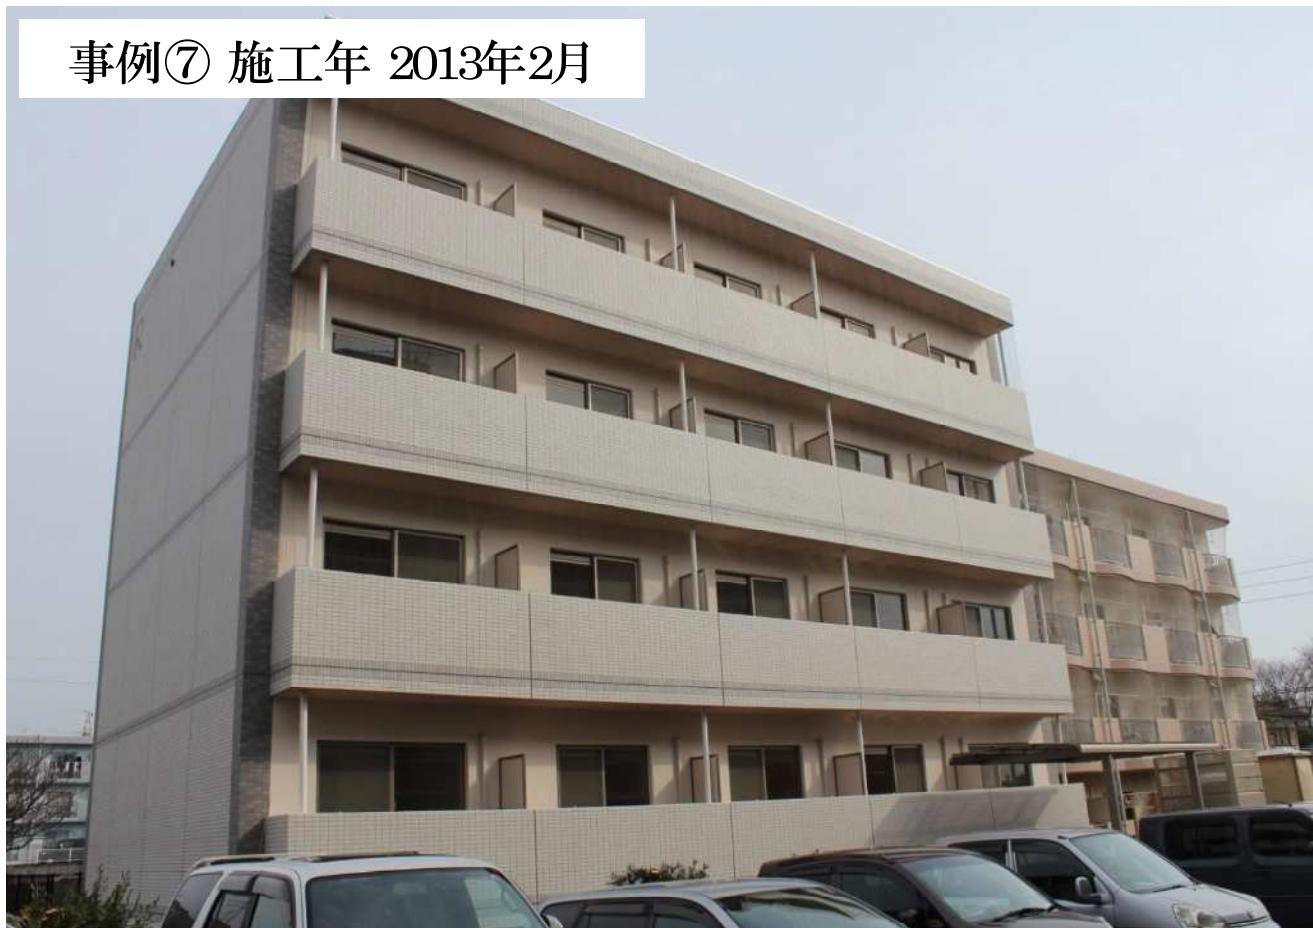
事例⑦ 施工年 2013年2月

こちらも各フロアごとにネットを設置。

設置から5年以上経過しており、網の張替えを検討いただいております。

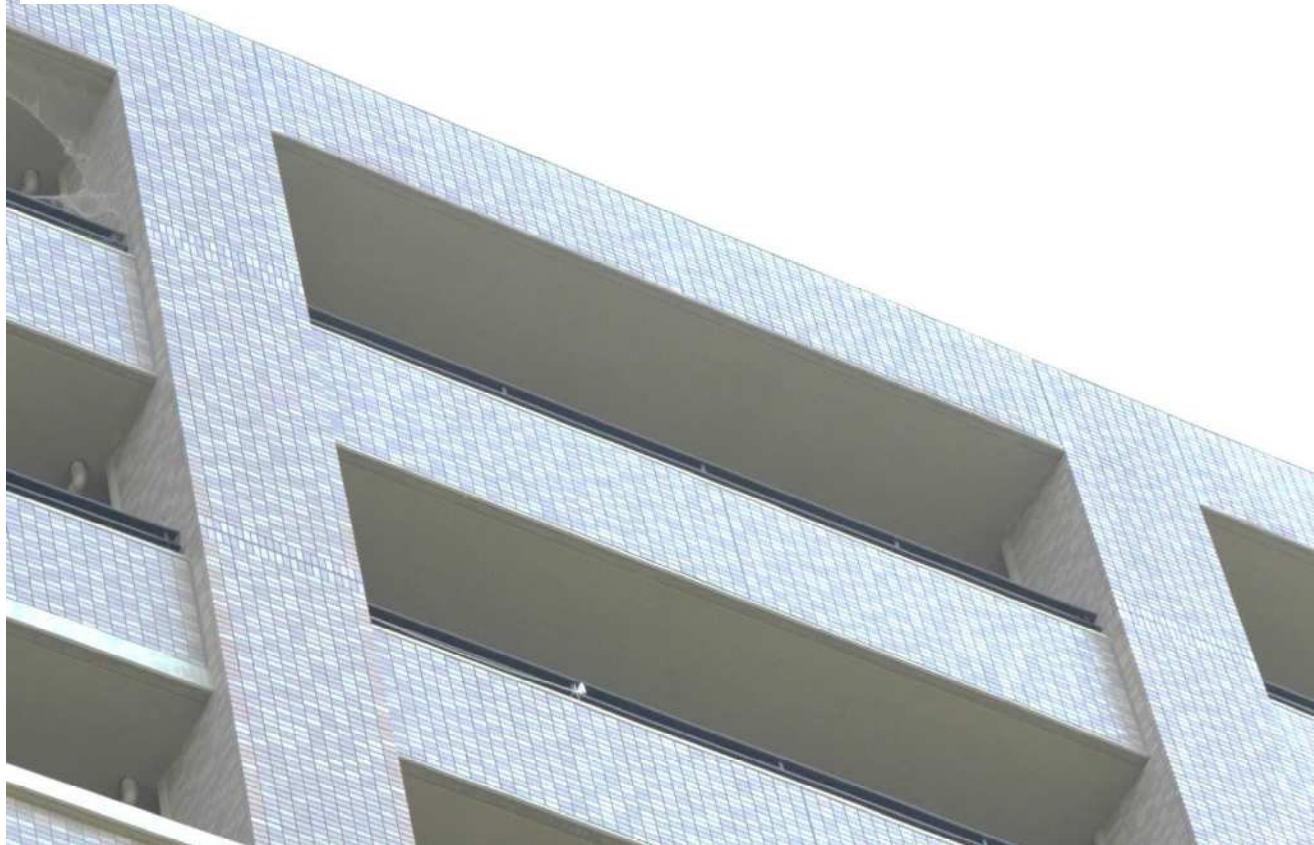
事例⑧ 施工年 2014年5月

以前はアンカー式の防鳥ネットを設置していたのを
弊社のネットに変更された事例です。
住民の方曰く、日光を遮らないので暗くならず、電気代が安く
なったとの事です。

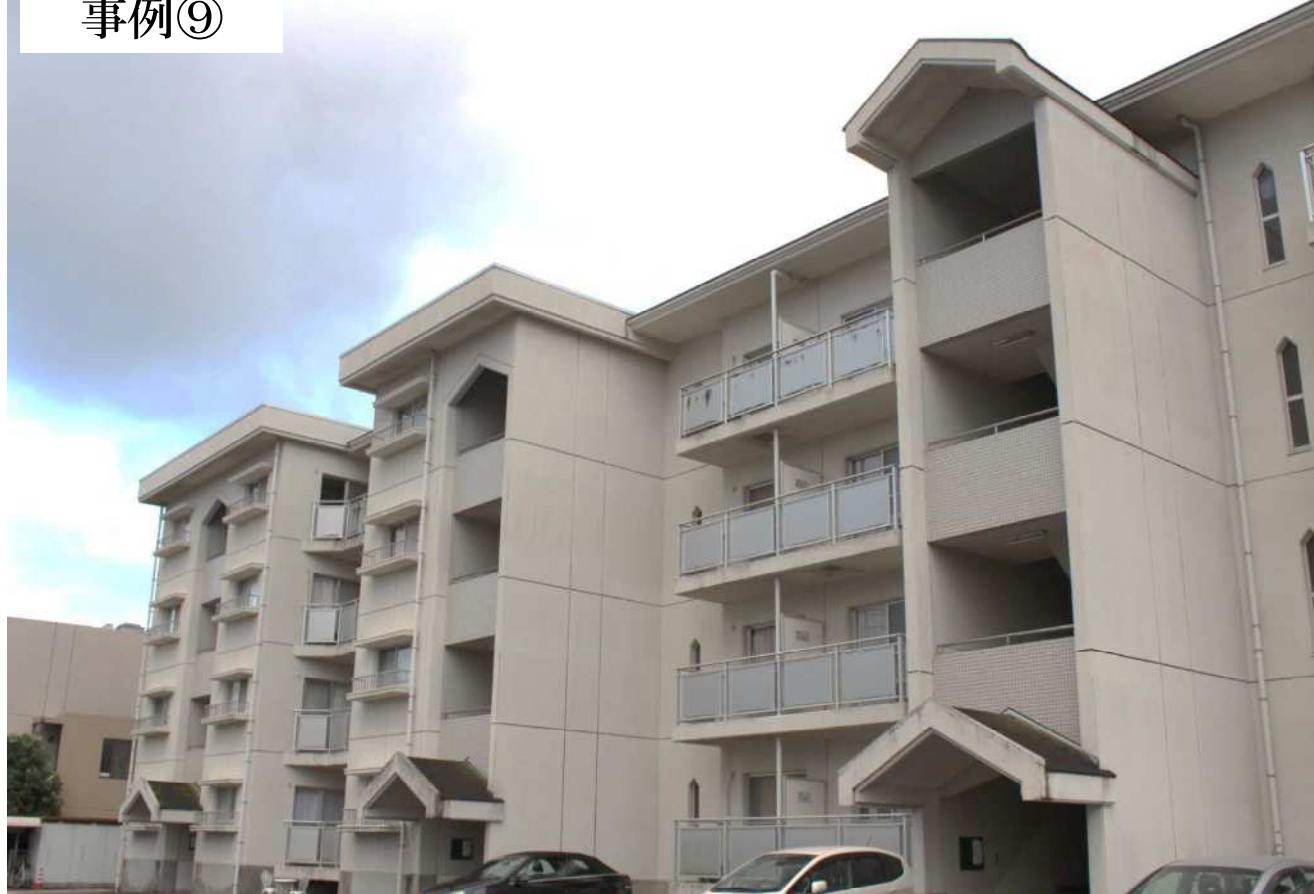
事例⑨

北向きの共用部に設置させていただいた事例になります。
ハトやスズメの侵入を無くせたと喜んでいただいております。

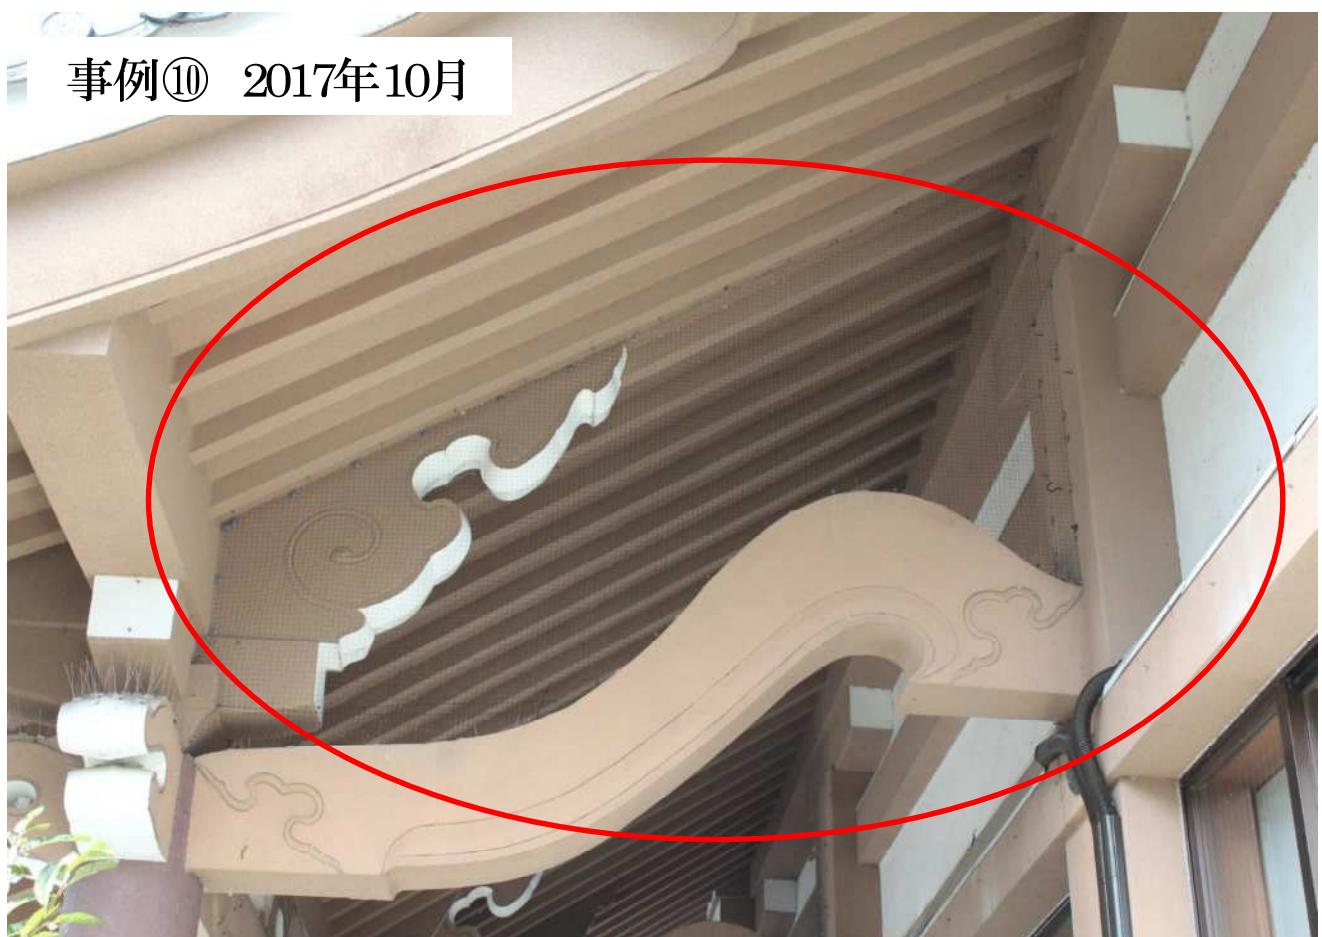
大塚組の防鳥ネット 施工事例 住宅編 ⑩

お寺に設置させていただいた事例です。
以前はワイヤーやCDで鳥害対策をしていたそうなのですが
効果がなかつたそうです。
弊社のネットと固定器具(カチ之介)であれば複雑な形の場所に
も設置可能です。
